技術番号	BR010072								
技術名	スマートフォンと360°カメラ 術	支援技	開発者名	3 株式	式会社 IML				
試験日	令和5年 11 月 30 日	天候	晴れ	気温 17.5		°C	風速	1.2	m/s
試験場所 福島ロボットテストフィールド									
カタログ分類	画像計測技術	カタログ 検出項目 剥離・鉄筋			露出	試験	区分標	準試験

技術番号	BR010072								
技術名	技術名 スマートフォンと360°カメラを用いた小規模橋梁の点検支援技 術						t会社 IML		
試験日	令和5年 11 月 30 日	天候	晴れ	気温 17.5			風速	1.2	m/s
試験場所 福島ロボットテストフィールド									
カタログ分類 画像計測技術 カタログ 検出項目 剥離・鉄筋					露出	試験	区分標準	集試験

技術番号	BR010072									
技術名	スマートフォンと360°カメラ 術	開発者名	4 株式	株式会社 IML						
試験日	令和5年 11 月 30 日	天候	晴れ	気温	16.2	°C	風速	0.9	m/s	
試験場所 福島ロボットテストフィールド										
カタログ分類	画像計測技術	カタログ	検出項目 录	離・鉄筋	露出	試験	区分 現均	易試験

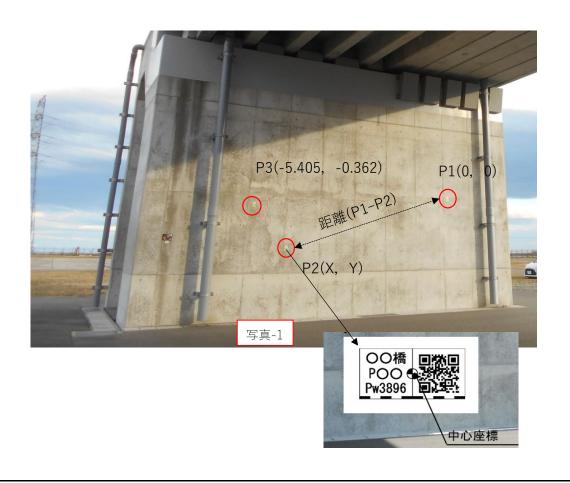
- ・A2橋台竪壁前面にマーカを3箇所設置する。(写真-1)
- ・P1の座標(0, 0)を基準(原点)とし、P3を既知点としP2の座標(x、y)及びP1-P2間の距離を計測する。

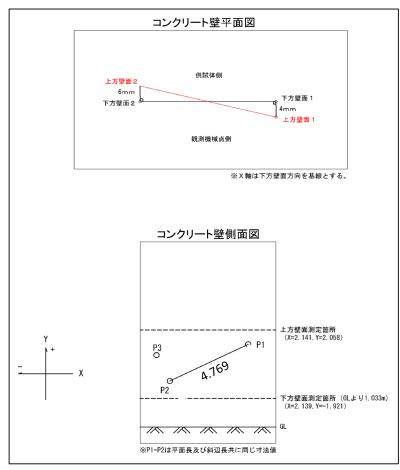
コンクリート壁マーカー座標値

立会者によりP1(0,0)を基準点とし、P2、P3をトータルステーションにて測量した座標値を真値とする。

点 名	X座標	Y座標	Ζ座標		
P1	0. 000	0.000	0.000		
P2	-4. 568	-1.370	-0. 001		
P3	-5. 405	-0. 362	0.000

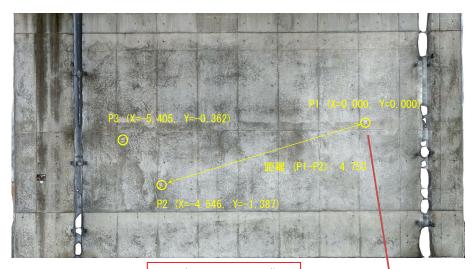
写真-6 オルソ画像

コンク	リート壁	マーカー	-座標値							
点名		X座標 			Y座標			距離(P1-P2)		
	真値	計測値	精度	真値	計測値	精度	真値	計測値	精度	
P1	0.000	0.000		0.000	0.000					
P2	-4.568	-4.546	-0.022	-1.370	-1.387	0.017	4.769	4.753	99.7%	
Р3	-5.405	-5.405		-0.362	-0.362
